既存住宅の断熱改修工事 内装を全く壊さないで行う断熱工事

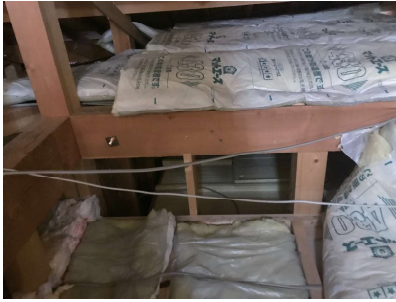
施工前
天井裏写真
ウレタン吹付前の写真です。
断熱材同士の隙間やユニットバスを据え付けた浴室の壁に断熱材の欠損がみられます。

内装を壊すことなく、有効な断熱工事をするために用いた工法は、硬質ウレタンフォームの吹付による断熱工事です。
天井裏と床下に、それぞれ20cmと10cmの硬質ウレタン断熱材を吹き付けます。その時には天井点検口と床下点検口からホースを入れて左の写真のように吹き付けていきます。

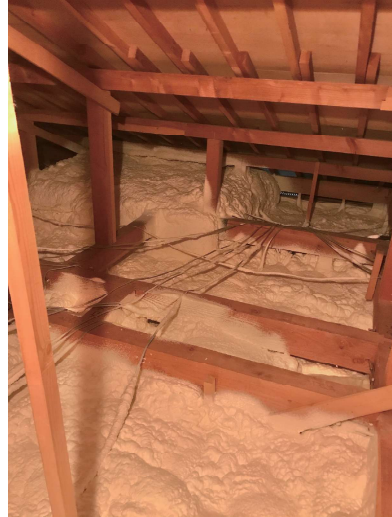
施工後
天井裏写真

ウレタン吹付工事を施工した後の写真です。
左奥がユニットバスが据え付けられている浴室部分です。上の左の写真で隙間が見られた部分もウレタンによってしっかりと埋められています。

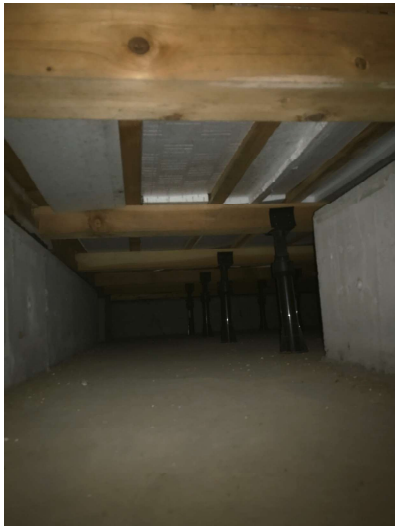
施工前 1階床下写真
厚さ4cmの板状の断熱材が根太間に埋め込まれています。

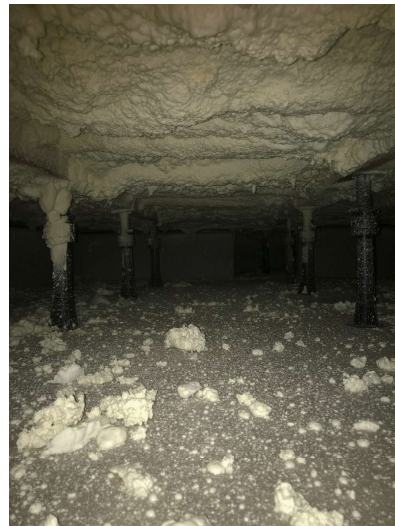
施工後 1階床下写真
既存の断熱材の上から厚さ10cmのウレタン断熱材を吹き付けています。下に落ちた断熱材はこの後きれいに掃除をしています。!(^^)!
